**PREDICTION OF THE CONSEQUENCES OF FIRE AND EXPLOSION
AT GAS STATIONS IN BANDA ACEH CITY USING
THE ALOHA APPLICATION IN 2020**

Prediksi Konsekuensi Kebakaran dan Ledakan pada SPBU Kota Banda Aceh
Menggunakan Aplikasi ALOHA Tahun 2020

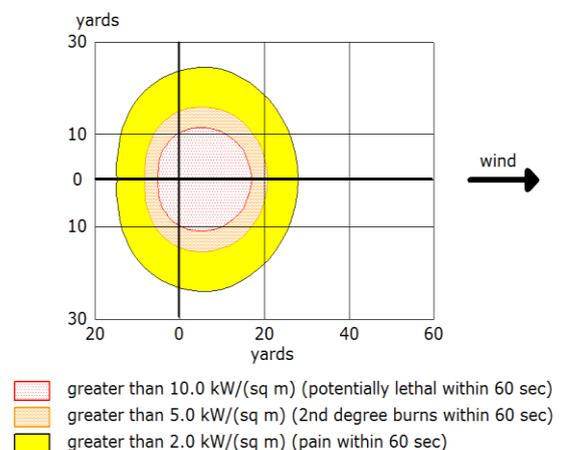
Gambar 1. Flammable Area SPBU Batoh

Dari hasil pemodelan didapatkan *upper level concern* (zona merah) sebesar 10 kW/(sqm) dengan jarak mencapai 17 yard. Pada zona merah ini berpotensi dapat mematikan serta menimbulkan kerusakan parah pada wilayah yang terkena dalam waktu 60 detik. *Middle level of concern* (zona oranye) sebesar 5 kW/(sqm) dengan jarak mencapai 21 yard. Pada zona oranye ini dapat menyebabkan luka bakar tingkat dua dalam waktu 60 detik. Serta *lower level of concern* (zona kuning) sebesar 2 kW/(sqm) dengan jarak mencapai 28 yard. Pada zona kuning ini dapat menyebabkan luka bakar ringan serta rasa sakit dalam waktu 60 detik.

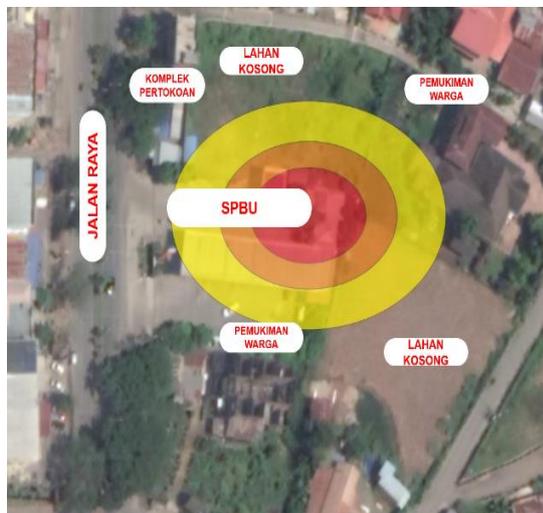
Gambar 2. Flammable Area SPBU Batoh

Setelah diaplikasikan ke *Google Earth*, dapat dilihat bahwa jarak terjauh terjadi kebakaran dan ledakan adalah 28 yard. Pada zona merah yang mencapai 17 yard, daerah yang terkena ialah kantor dari SPBU tersebut, penyimpanan tabung gas serta stasiun pengisian BBM sepeda motor. Pada zona oranye mencapai 21 yard, daerah yang terkena ialah galon pengisian minyak 2 dan 3 serta lahan kosong yang berada di perbatasan SPBU. Dan pada zona kuning mencapai 28 yard, daerah yang terkena ialah galon pengisian minyak 4, lahan kosong, halaman belakang rumah milik warga serta 1 kedai yang berada di sisi kanan SPBU.

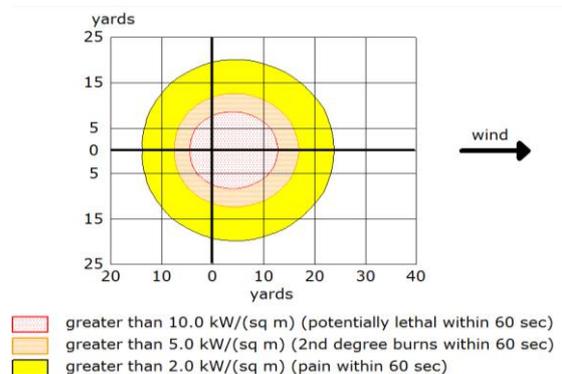
Gambar 3. Flammable Area SPBU Simpang Jam

Dari hasil pemodelan didapatkan *upper level concern* (zona merah) sebesar 10 kW/(sqm) dengan jarak mencapai 13 yard, pada zona ini berpotensi mematikan serta menimbulkan kerusakan parah pada wilayah yang terkena dalam waktu 60 detik. *Middle level of concern* (zona oranye) sebesar 5 kW/(sqm) dengan jarak mencapai 17 yard, dampak pada area ini bisa menimbulkan luka bakar tingkat dua dalam waktu 60 detik. Serta *lower level of concern* (zona kuning) sebesar 2 kW/(sqm) dengan jarak mencapai 24 yard, populasi pada area ini berisiko mengalami luka bakar ringan serta rasa sakit dalam waktu 60 detik.

Dengan skenario *circular opening* yang berdiameter 1,5 inch pada tangka timbun dilokasi ini bahwa *flammable area* pada SPBU Batoh merupakan seluruh bagian SPBU tersebut hingga mencapai jarak 24 yard dari titik kebocoran, dimana titik kebocoran pada SPBU ini merupakan tangki timbun yang berada di sisi kiri bagian belakang SPBU berdekatan dengan kantor dari SPBU tersebut (Gambar 3).

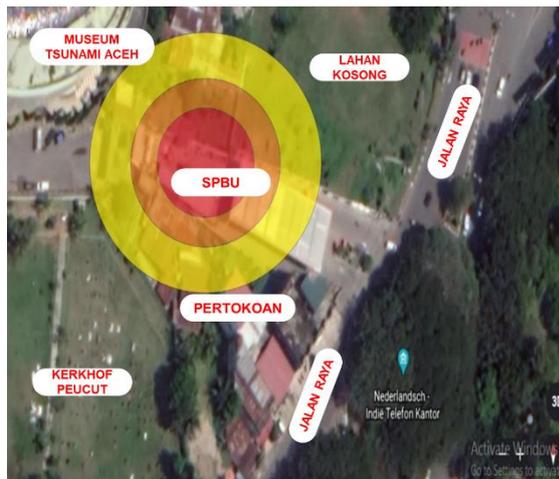
Gambar 4. Flammable Area Simpang Jam

Setelah diaplikasikan ke Google Earth, dapat dilihat bahwa jarak terjauh terjadi kebakaran dan ledakan adalah 24 yard. Pada zona merah yang mencapai 13 yard, daerah yang terkena ialah kantor dari SPBU tersebut, penyimpanan tabung gas serta musholla dan kamar mandi yang tersedia pada SPBU. Pada zona oranye mencapai 17 yard, daerah yang terkena ialah stasiun pengisian minyak 1 dan 2, lahan kosong yang berada di perbatasan SPBU, serta 2 bagian belakang rumah milik warga. Dan pada zona kuning mencapai 24 yard, daerah yang terkena ialah galon pengisian minyak 3 dan 4, lahan kosong, 7 rumah milik warga, serta halaman belakang Museum Tsunami yang merupakan lahan parkir mobil yang disediakan tempat tersebut (Gambar 4),
